## Onderzoek losgeraakte opstaptrede MFS 100

**Station Zwolle, perronspoor 1a**

21 augustus 2023, omstreeks 14:30 uur

Strukton Rail Nederland b.v.

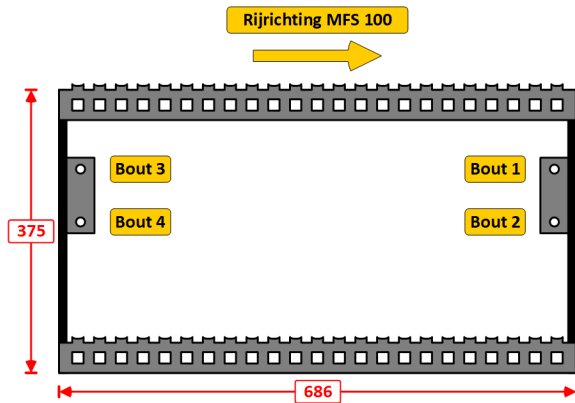
Uit het onderzoek van VolkerRail blijkt dat de M12 bevestigingsbouten 1 en 2 (zie tekening 1) van de opstaptrede van de eerste MFS wagen (MFS 29) aan de perronzijde ontbreken.

- De bevestigingsbouten 1 en 2 (zie tekening ①) van de opstaptrede zijn losgeraakt en verdwenen, hierdoor is de opstaptrede door het eigen gewicht dusdanig gezakt dat deze het omgrenzingsprofiel G2 heeft overschreden en in contact is gekomen met het perronopstapje.

Tekening van de losgeraakte opstaptrede van de eerste MFS 100 wagen (MFS 29).

De getoonde tekening geldt voor de "90 mm" variant. Tijdens het inmeten zijn er ook "110 mm" varianten aangetroffen.

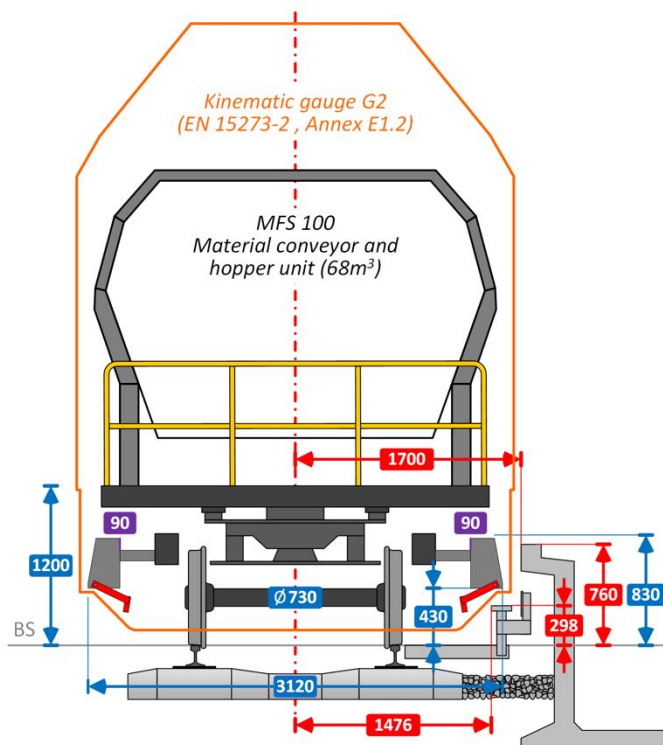
3

Tekening met de 90 mm variant van de opstaptrede, inclusief de inklapbare derde trede.

In deze situatie bedraagt de vrije ruimte vanaf de onderzijde van de opstaptrede en bovenzijde van het perronopstapje 132 mm.

Enkele onzekerheden hierbij zijn de maatvoering van de hoogte 1200 mm van de MFS 100 wagen in beladen of onbeladen toestand, de hoogte h1 en h2 van de bevestiging op het draaistel en de slijtage van de spoorwielen.

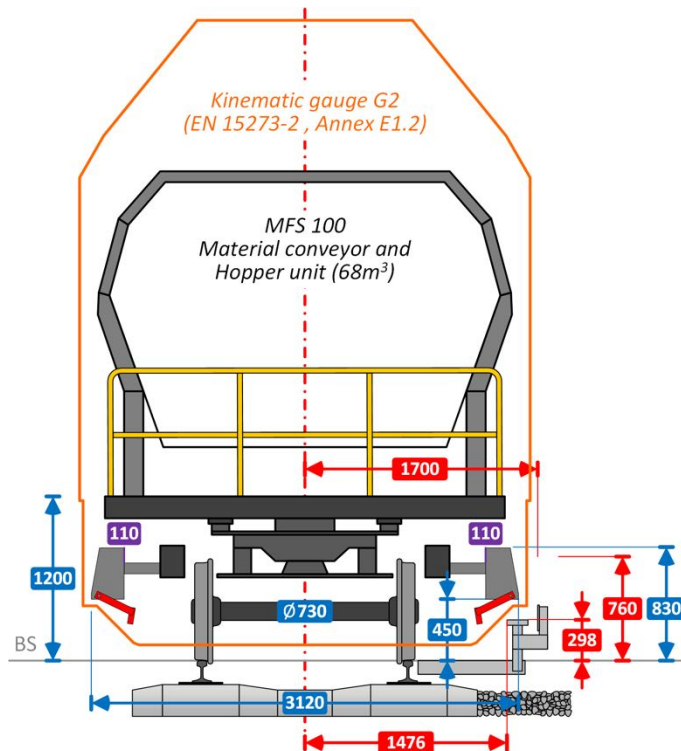
4

Tekening met de 110 mm variant van de opstaptrede, inclusief de inklapbare derde trede.

In deze situatie bedraagt de vrije ruimte vanaf de onderzijde van de opstaptrede en bovenzijde van het perronopstapje 152 mm.

Enkele onzekerheden hierbij zijn de maatvoering van de hoogte 1200 mm van de MFS 100 wagen in beladen of onbeladen toestand, de hoogte h1 en h2 van de bevestiging op het draaistel en de slijtage van de spoorwielen.

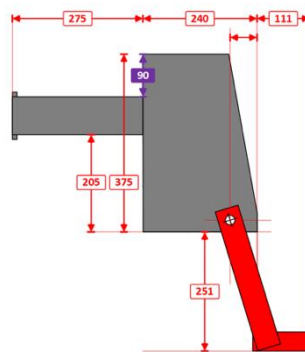
5

Tekening van de opstaptrede met uitgeklapte derde trede in de 90 mm variant.
